成都武侯祠博物馆锦里1、2号楼及周边建筑  
屋面、地面、管网维修工程方案设计

DESIGN SCHEME FOR THE ROOF, FLOOR AND PIPELINE MAINTENANCE PROJECT OF BUILDINGS 1 AND 2 OF  
CHENGDU WUHOU SHRINE MUSEUM AND THE SURROUNDING BUILDINGS  
四川八佺工程设计股份有限公司 2026.7

立面问题分析

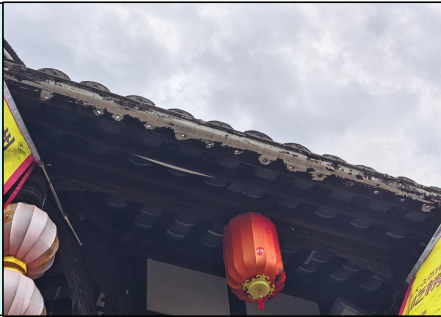
后期加建雨水槽，脱漆严重，破坏古建筑风貌，有滑瓦趋势。

本次屋面修缮整治，建议屋面按新构造做法全部重做，范围涵盖所有小青瓦坡屋面，包扩木椽子、望板、防水层等构造，更新后的构造做法中，特设有瓦件防滑措施，由此可取消原有建筑增设钢筋网及金属雨水槽，恢复古街建筑的原有风貌。

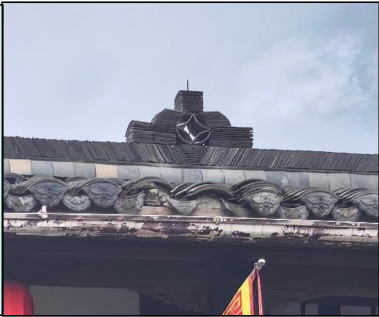
瓦当滴水局部滑落、缺失，瓦件局部破损

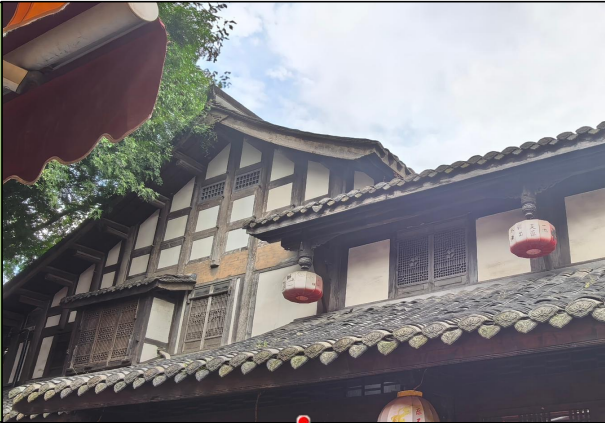
博风板及挡尖脱漆、轻度糟朽。山墙面梁枋脱漆斑驳。屋面瓦局部破损。

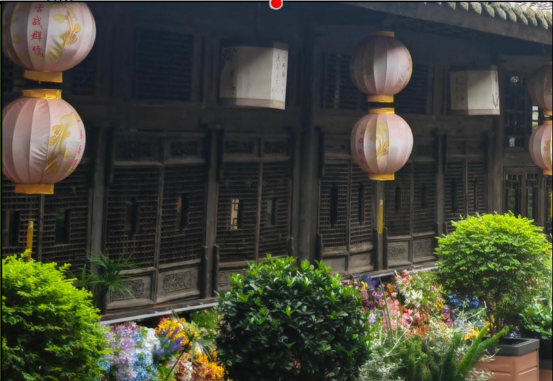
立面门窗、梁、柱、枋脱漆斑驳。

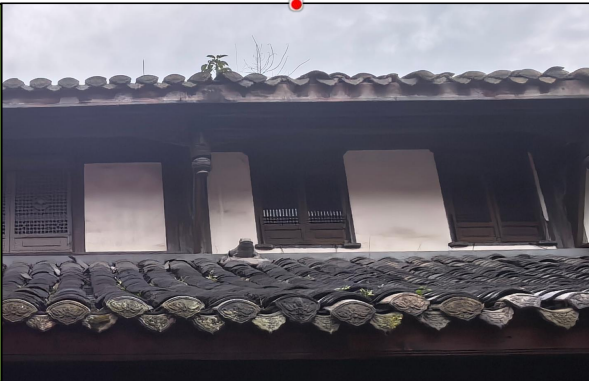
立面粉白墙斑驳，屋面瓦局部破损，瓦当滴水局部缺失，封檐板糟朽脱漆。

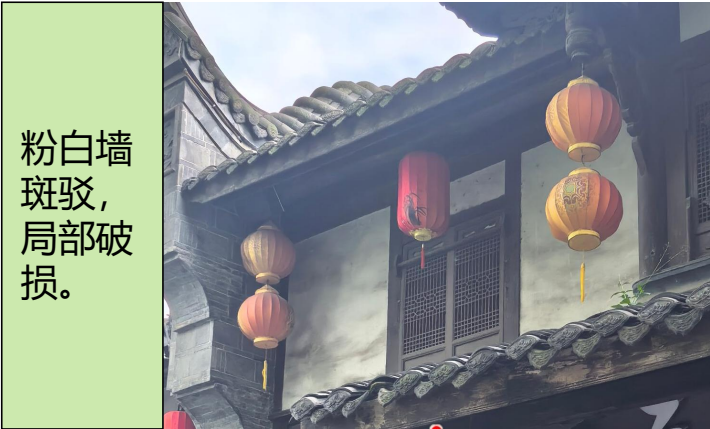
粉白墙  
斑驳，  
局部破  
损。

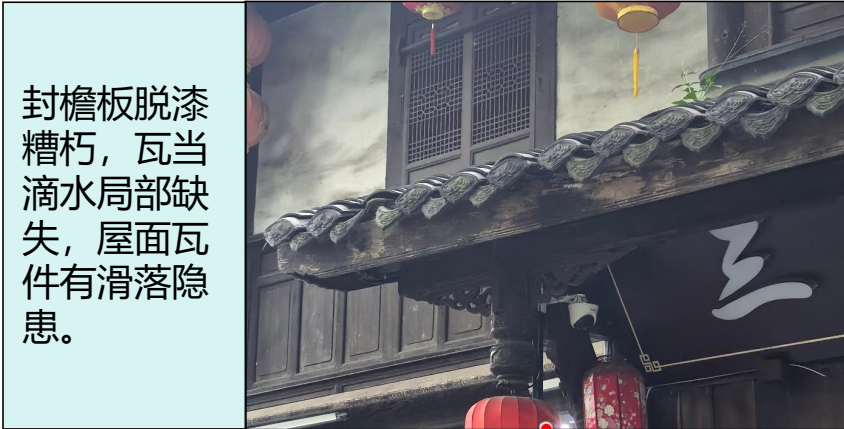
封檐板脱漆  
糟朽，瓦当  
滴水局部缺  
失，屋面瓦  
件有滑落隐  
患。

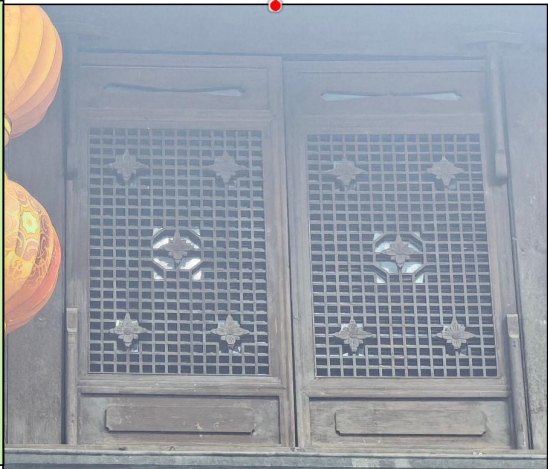
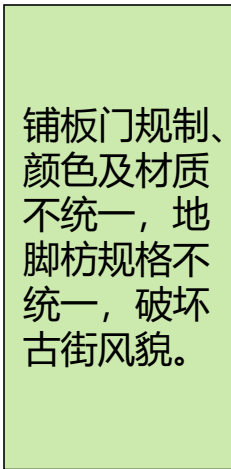
立面门  
窗脱漆  
斑驳。

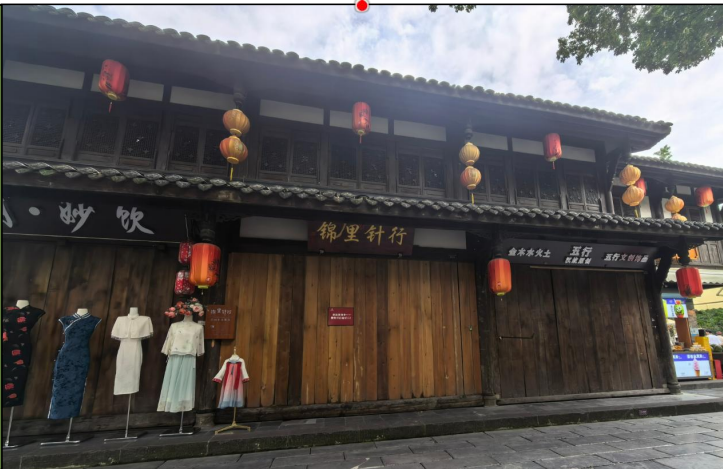
铺板门规制、  
颜色及材质  
不统一，地  
脚枋规格不  
统一，破坏  
古街风貌。

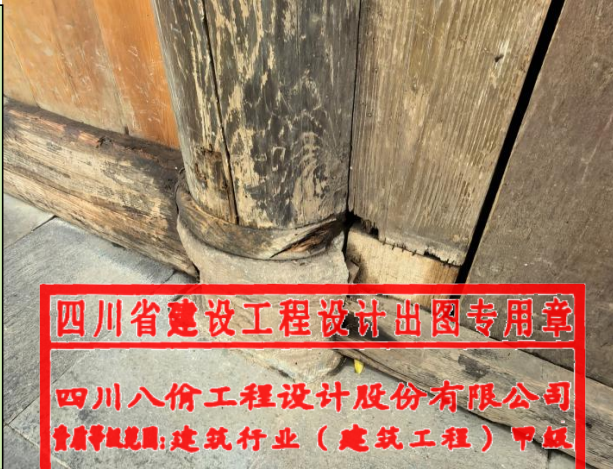
柱脚及  
软礅糟朽，  
柱础破损。

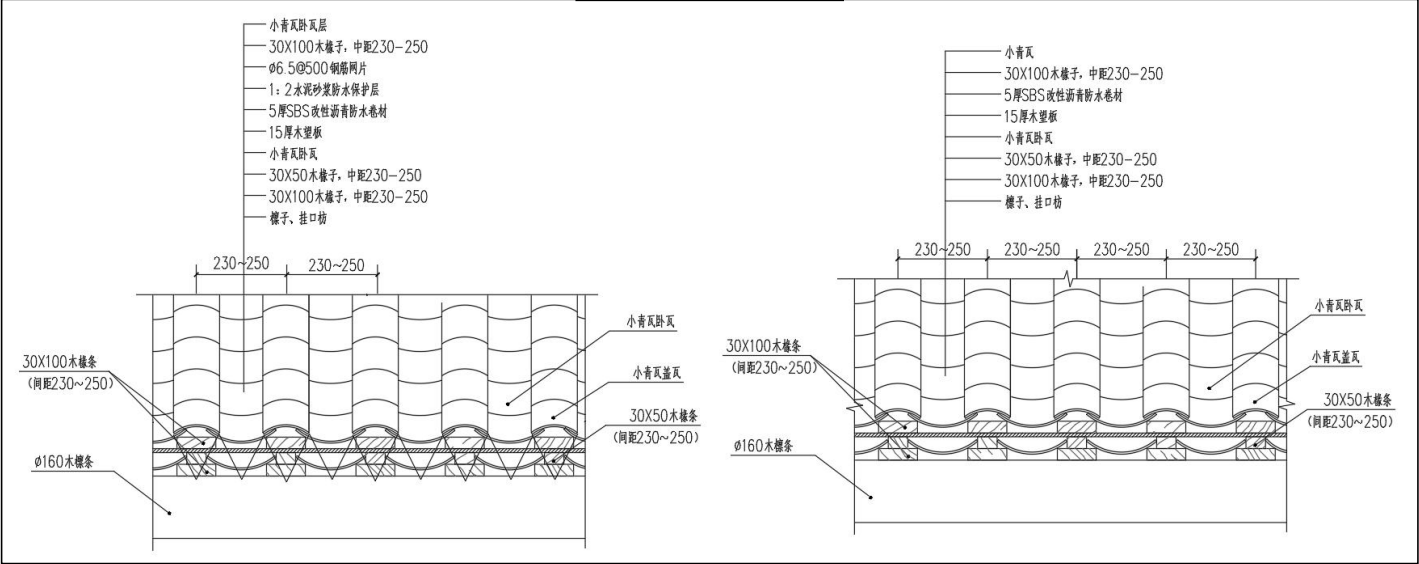
整治前屋面做法

建筑原屋面构造做法中，瓦件固定工艺不合理，故易造成后期瓦件滑落。现有部分建筑后期加建檐口雨水槽也是为了防止瓦件滑落伤人。

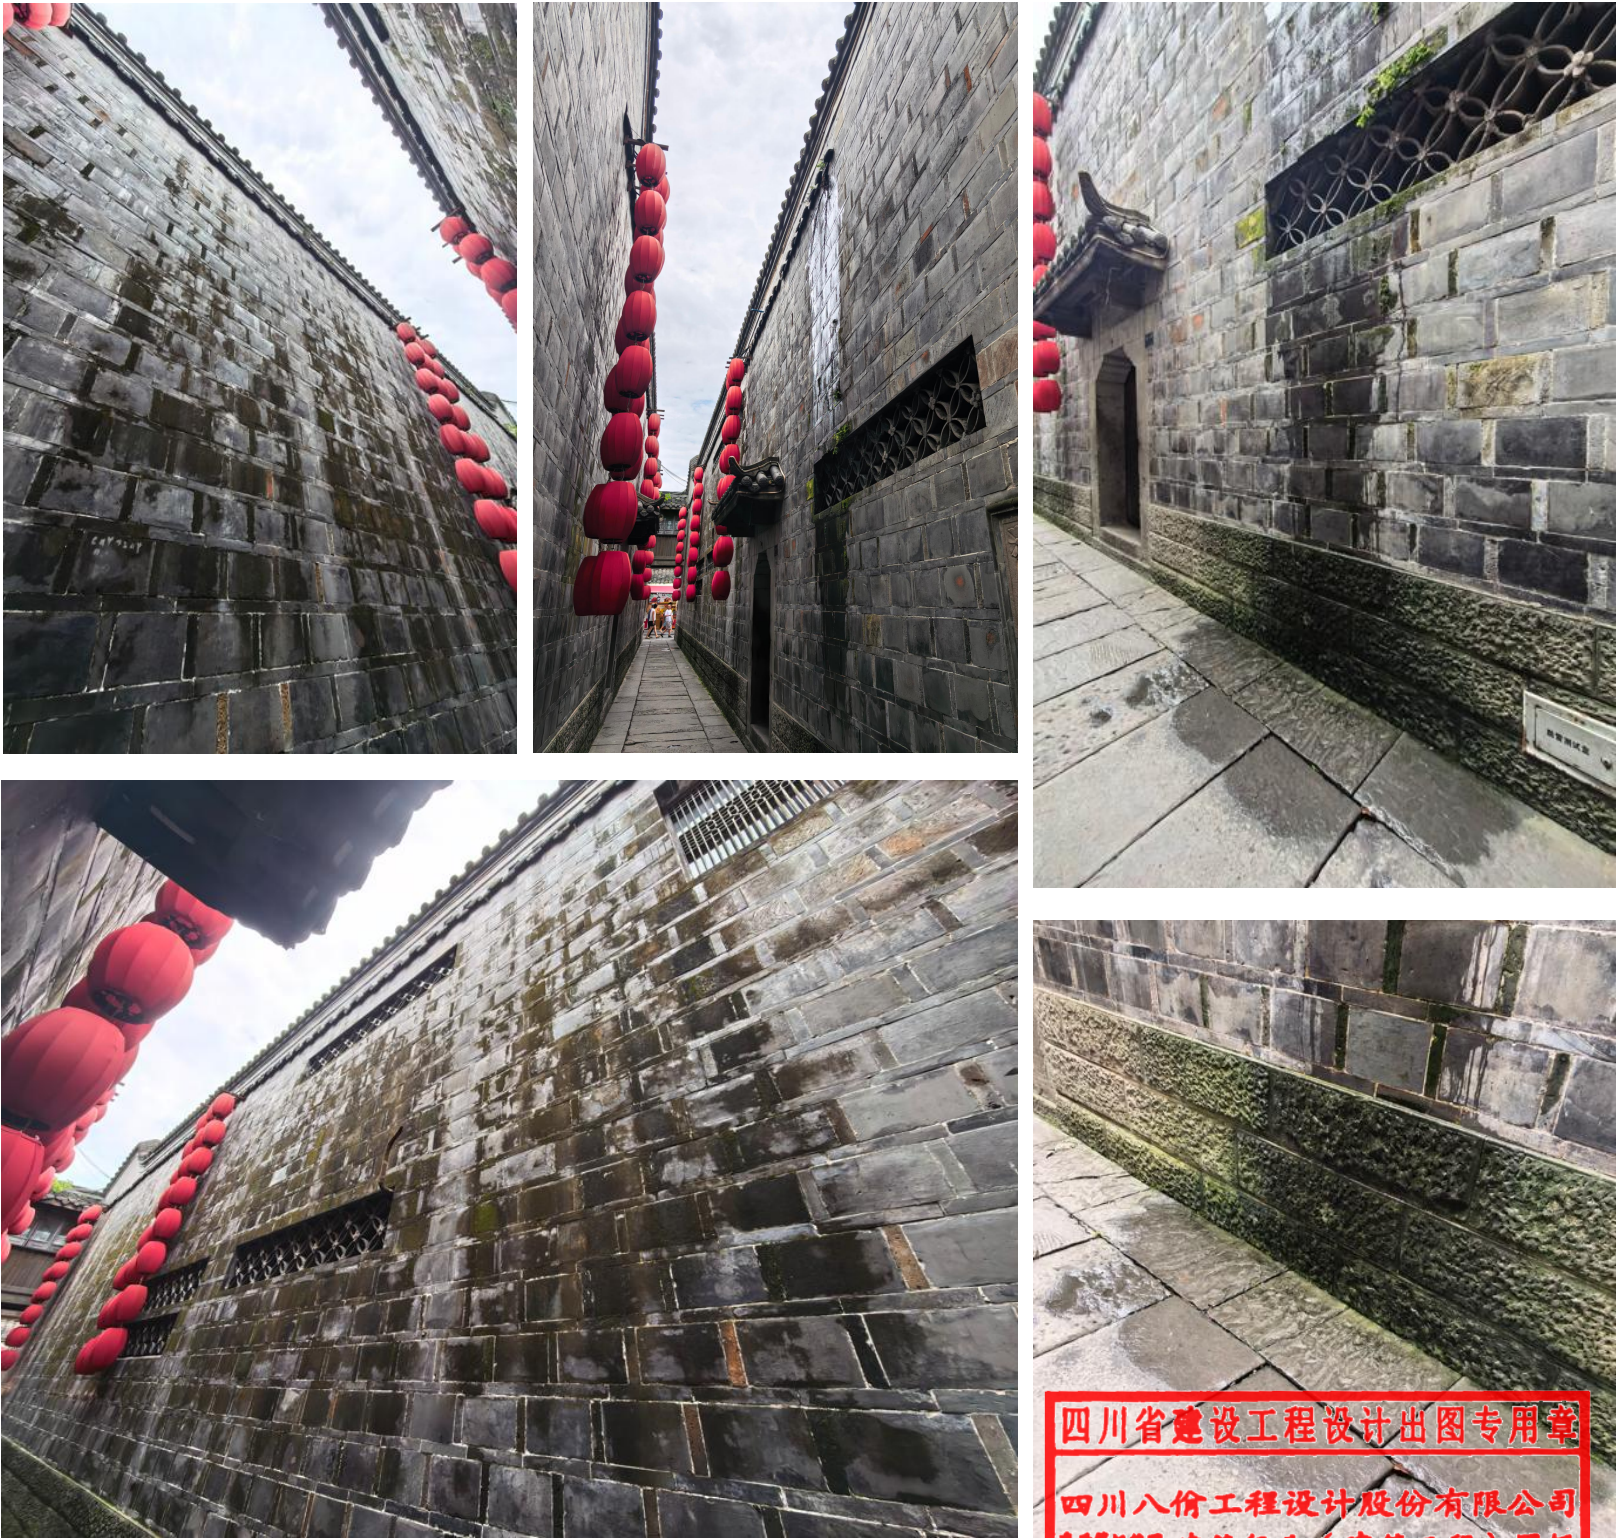
2#、3#院建筑空斗山墙处排水组织不合理，故造成此两处空斗山墙面浸水严重，青苔较多，墙面斑驳。

本次屋面修缮整治，建议此处屋面雨水通过设置天沟，做有组织排放，保留原墙面顶部雨水孔，仅作装饰。

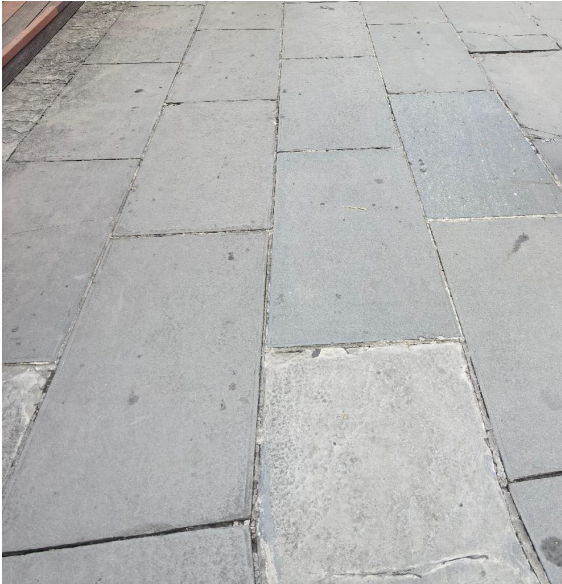
原地面铺装材质

原该区域地面为规格尺寸较大的青石板，质感较为粗糙，材质与锦里主街的铜板石风貌不一致，本次修缮整治建议更换该区域的地面铺装，尺寸厚度及规格可略大于锦里主街的铜板石。

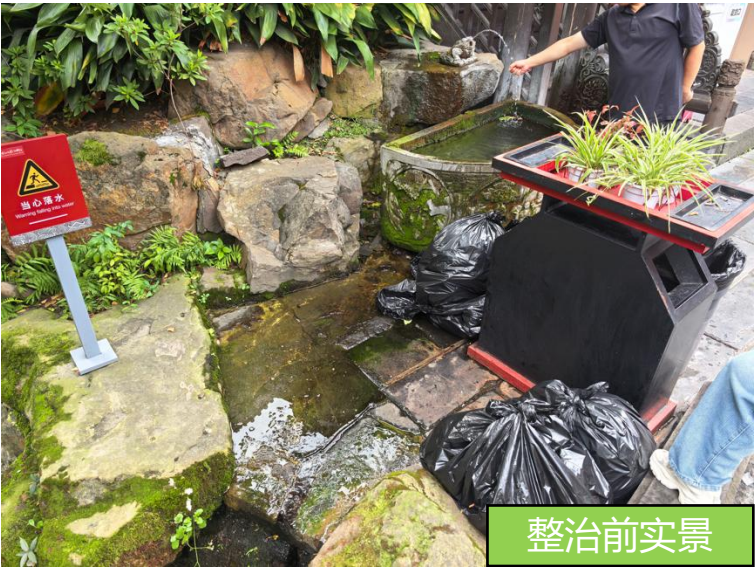
整治前实景

该景观节点后期使用过程中已形成垃圾收集点，垃圾残汁流入景观水体，缺乏视觉与功能设计。

本次修缮整治，取缔现有垃圾收集点功能，移走现有垃圾桶，结合现有的假山奇石、景观乔木和青石水缸，增设锦鲤观赏鱼池，优化升级为青石叠水景观小品。

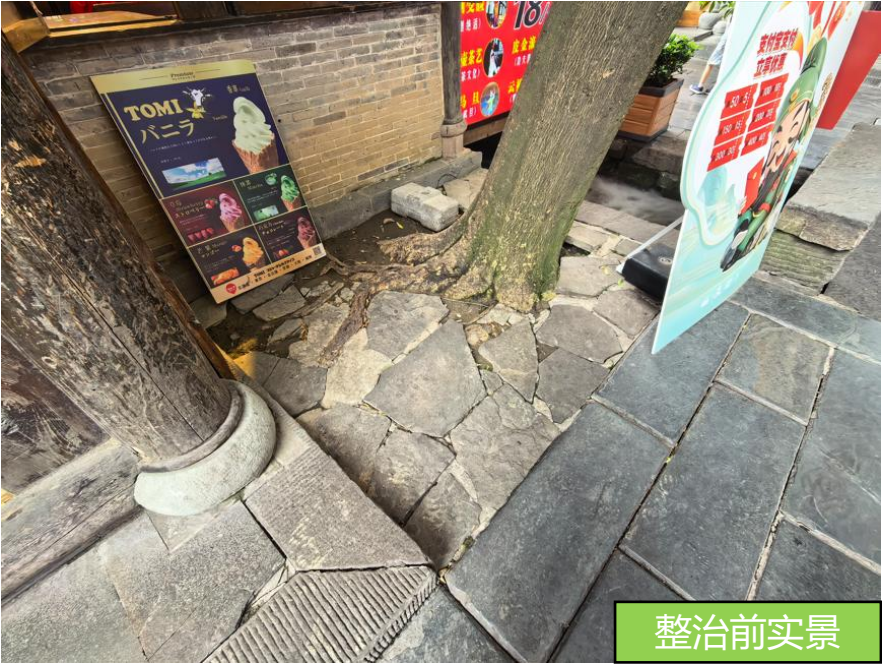
整治前实景

该景观节点树池地面由碎石板和水泥砂浆覆盖，纹理杂乱，质感粗糙。

围绕树池增设青条石坐凳，树池内增加景观植物，树池边缘铺白色砾石，形成街巷转折景观节点。
