成都武侯祠博物馆锦里1、2号楼及周边建筑  
屋面、地面、管网维修工程方案设计

DESIGN SCHEME FOR THE ROOF, FLOOR AND PIPELINE MAINTENANCE PROJECT OF BUILDINGS 1 AND 2 OF  
CHENGDU WUHOU SHRINE MUSEUM AND THE SURROUNDING BUILDINGS  
四川八佺工程设计股份有限公司 2026.7

立面问题分析

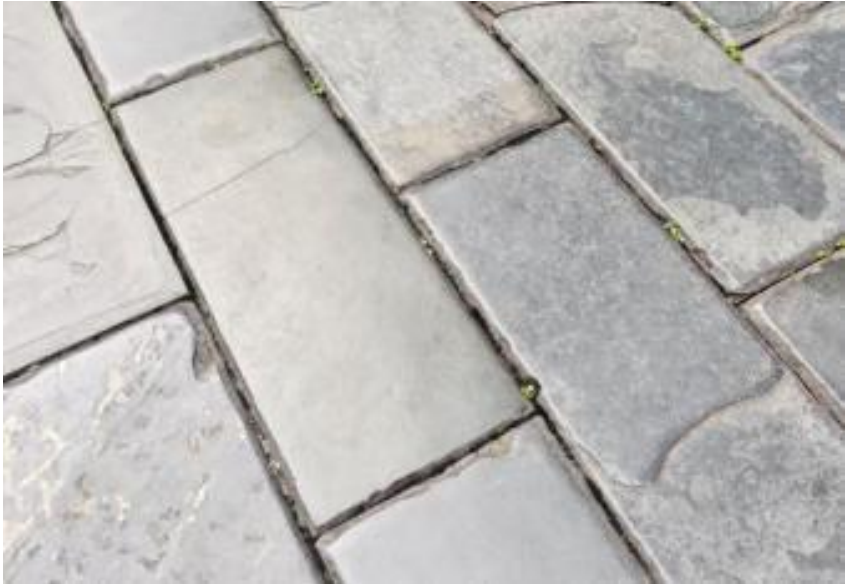
原地面铺装材质

地面铺装材质纹理与主街不协调。

原该区域地面为规格尺寸较大的青石板，质感较为粗糙，材质与锦里主街的铜板石风貌不一致，本次修缮整治建议更换该区域的地面铺装，尺寸厚度及规格可略大于锦里主街的铜板石。

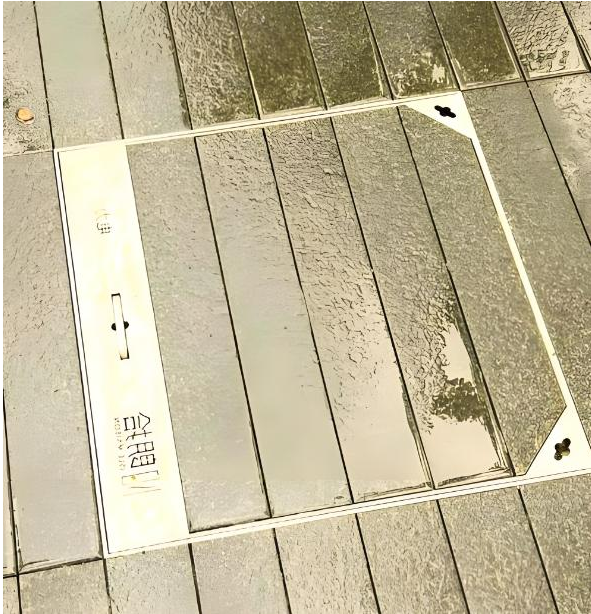
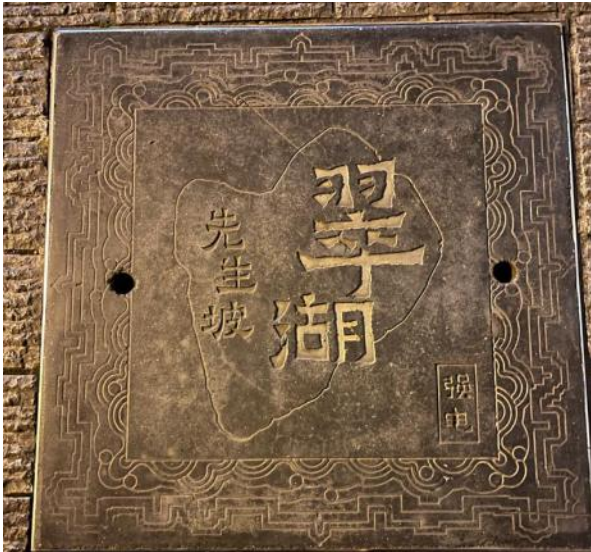
检查井盖

街巷中的雨污水及电气管线，原街巷的污水井、电气手孔井，仅在铺装石板上对应井口位置刻有‘污’、‘电’字样作为标识。除本身不美观外，技术上极不规范，不利于紧急时候的检修。原福寿巷商家自行在雨水暗沟内接100PVC污水管也极不规范，雨污水均容易造成堵塞。街巷中有部分大树，因根系生长，导致树干周围地面高低沉陷，影响街巷环境美观。石水缸景观周边零散堆放着垃圾，地面石板潮湿风化，青苔滋生，环境景观较差。

方案一：隐形井盖，盖顶放置和街道铺装同材质石材——铜板石

方案二：仿古形式井盖
