成都武侯祠博物馆锦里1、2号楼及周边建筑  
屋面、地面、管网维修工程方案设计

DESIGN SCHEME FOR THE ROOF, FLOOR AND PIPELINE MAINTENANCE PROJECT OF BUILDINGS 1 AND 2 OF  
CHENGDU WUHOU SHRINE MUSEUM AND THE SURROUNDING BUILDINGS  
四川八佺工程设计股份有限公司 2026.7

立面问题分析

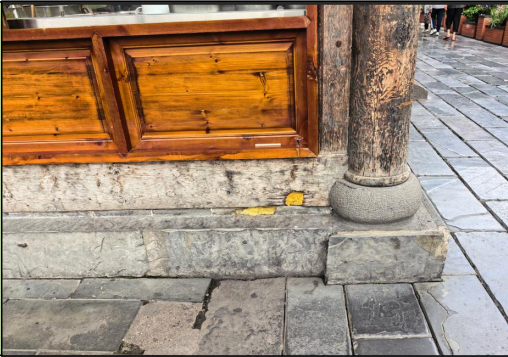
柱脚、地脚枋脱漆，局部糟朽。阶沿石材质不符。

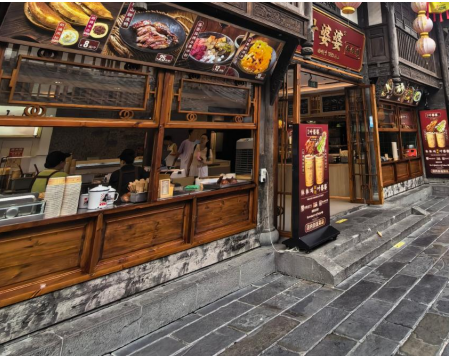
地脚枋脱漆，局部糟朽。

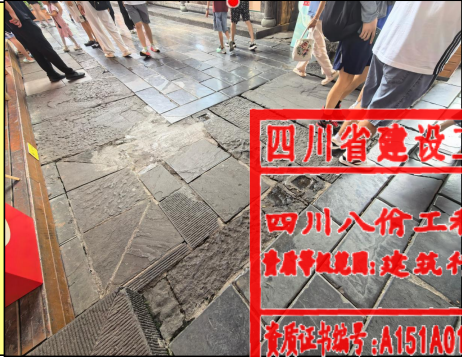
景观水道后期封盖，地面铺装样式杂乱。

- 2. 立面工程：建筑立面造型中重做质量较差的铺板门；清理福寿巷（网红巷）的空斗墙面，处理酥碱。
- 3. 油漆工程：重做外立面油漆工程，对木作进行脱漆处理后统一刷桐油做旧。
- 4. 地面铺装工程：更换残损；街巷局部异形乱石板区域，原水景地面被改建部分，应整体更换铜板石，且应顺应街巷的铺装纹理，确保石板地面的风貌统一。
- 5. 管线工程：清理福寿巷雨水暗沟，在巷内重新埋设150~200污水管。巷内地面采用街巷一致的石材进行重新铺设，暗沟盖板设置部分古漏钱沟盖板。 优化升级街巷内的污水井、电气检查井及完善井盖设施，设隐形井盖，便于检查、检修。
- 6. 景观节点优化：街巷内的树池进行景观化设计处理，形成树池、坐凳的景观节点；对石水缸的水景进行清理与重塑，设计处理形成枯山水或清水石槽的景观效果。取缔垃圾收集点。

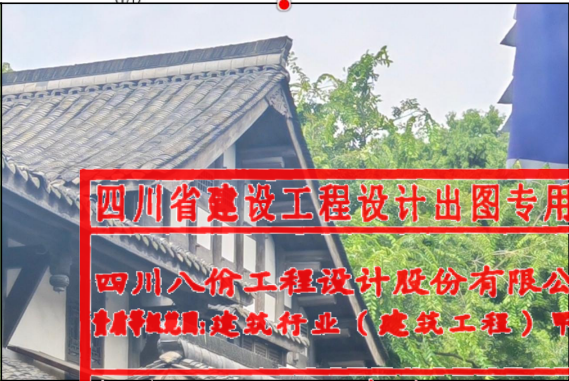
博风板及挡尖脱漆、轻度糟朽。山墙面梁枋脱漆斑驳。

筒子脊，沿街民居采用叠瓦脊。更换破损博风板、封檐板、挡尖等。拆除过程中老旧的小青瓦和木椽子质量较好，加工后可再利用的应给予利旧。

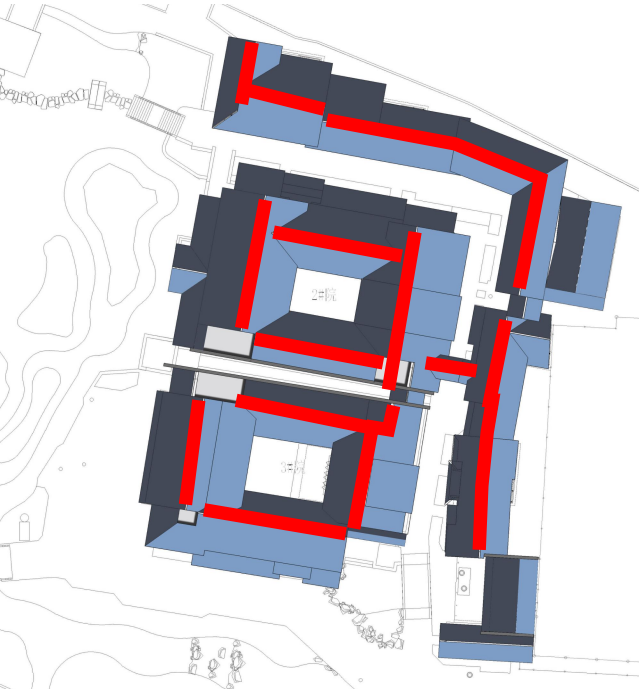
屋脊

屋面出现有青苔，杂草丛生现象，檐口勾头、滴水有大量松动滑落，对游客造成安全隐患。现状采用塑料雨水槽作为临时保护性措施。经过分析除自然环境因素外，原座瓦、固定瓦的材料、构造措施需进行改进与完善。相应屋脊、勾头、滴水应进行修缮，博风板、封檐板、挡尖出现有残破。

本案5栋建筑的原屋脊样式单一，为区别院落与街铺的屋脊样式，建议选择2-3钟屋脊进行搭配，屋脊种类有：①叠瓦屋脊、叠瓦中堆，叠瓦鳌尖；②通花屋脊、灰塑鳌尖、

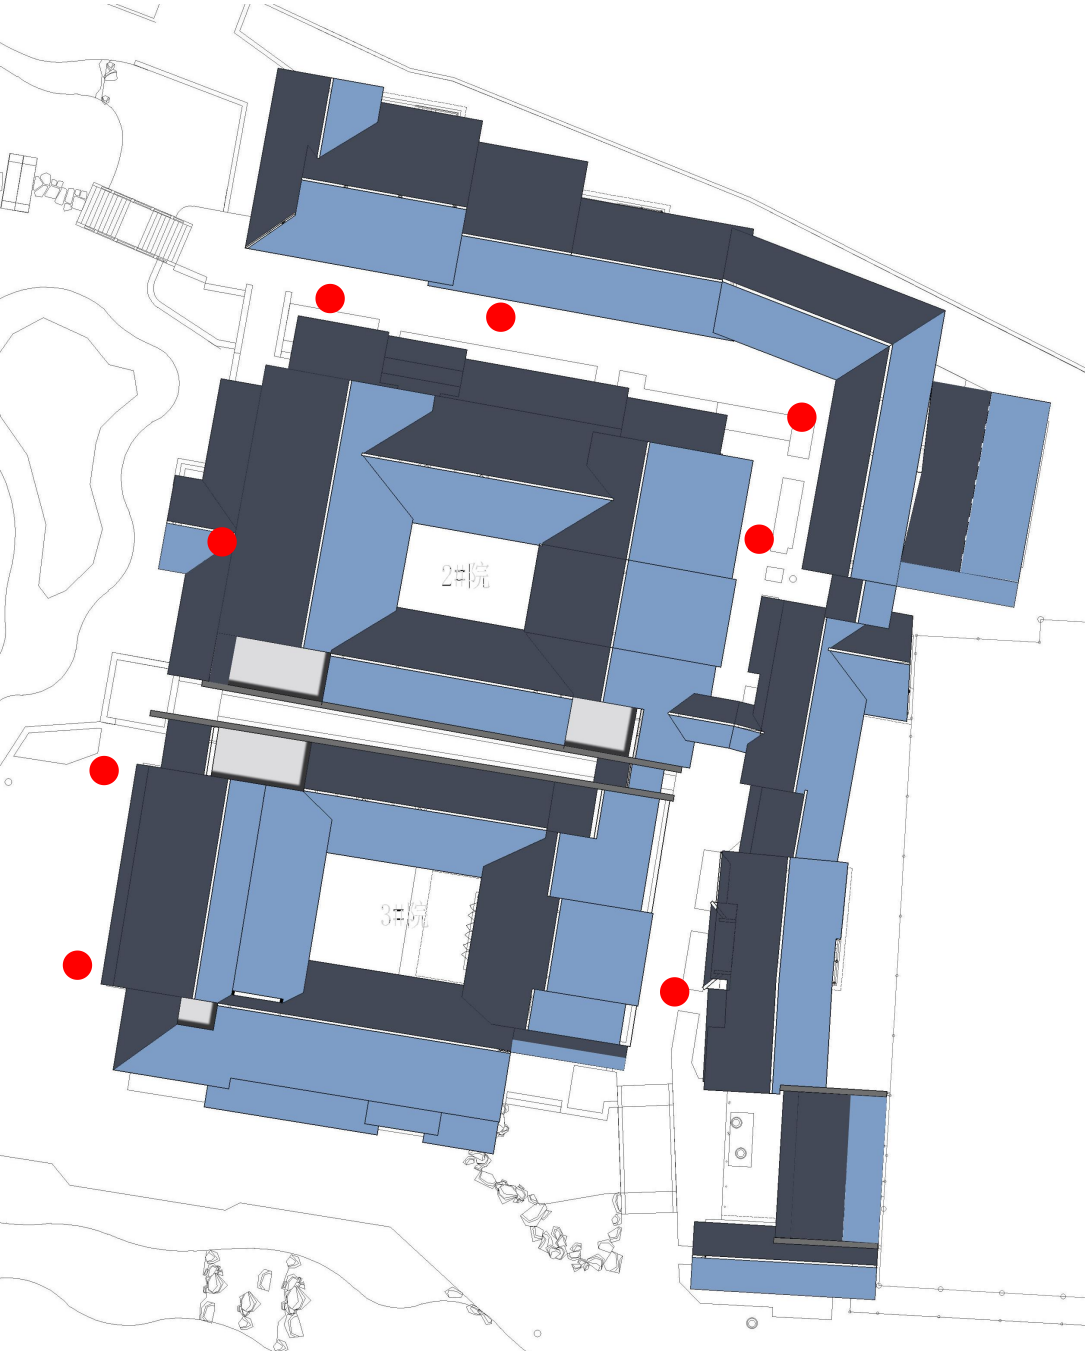
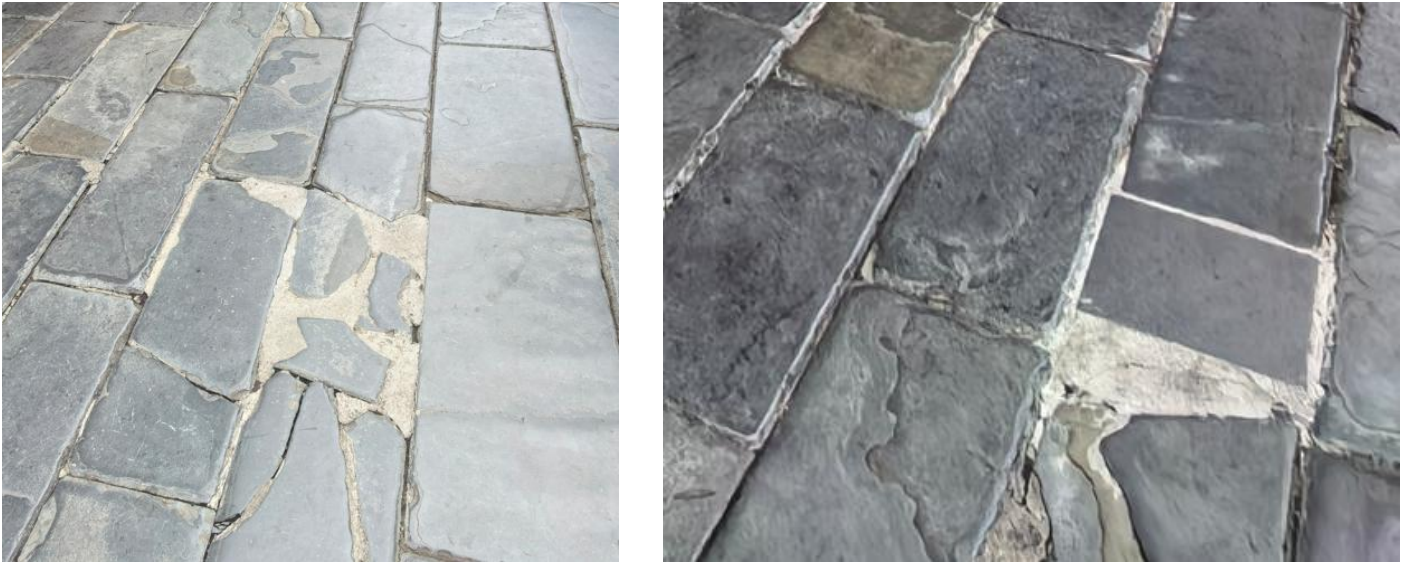
残损修补

铜板石地面局部破损。

地面铺装，因年久失修、大量的游客踩踏、商家的局部调整，出现一部分的残损。街巷局部的边角铺装，采用的碎石板，原来的沿街水景被改造为街巷停留空间，其改造选用的石材都与整体街巷风貌和铺装不统一，致使街巷地面支离破碎，风貌协调性较差。

| 锦里二期维修统计表 | | | | | | | |
|---|---|---|---|---|---|---|---|
| 地面铺装（修补） | 40厚、铜板石 | m² | 43.49 | | | | 对破损、与原铺装样式不符的碎石板进行更换 |

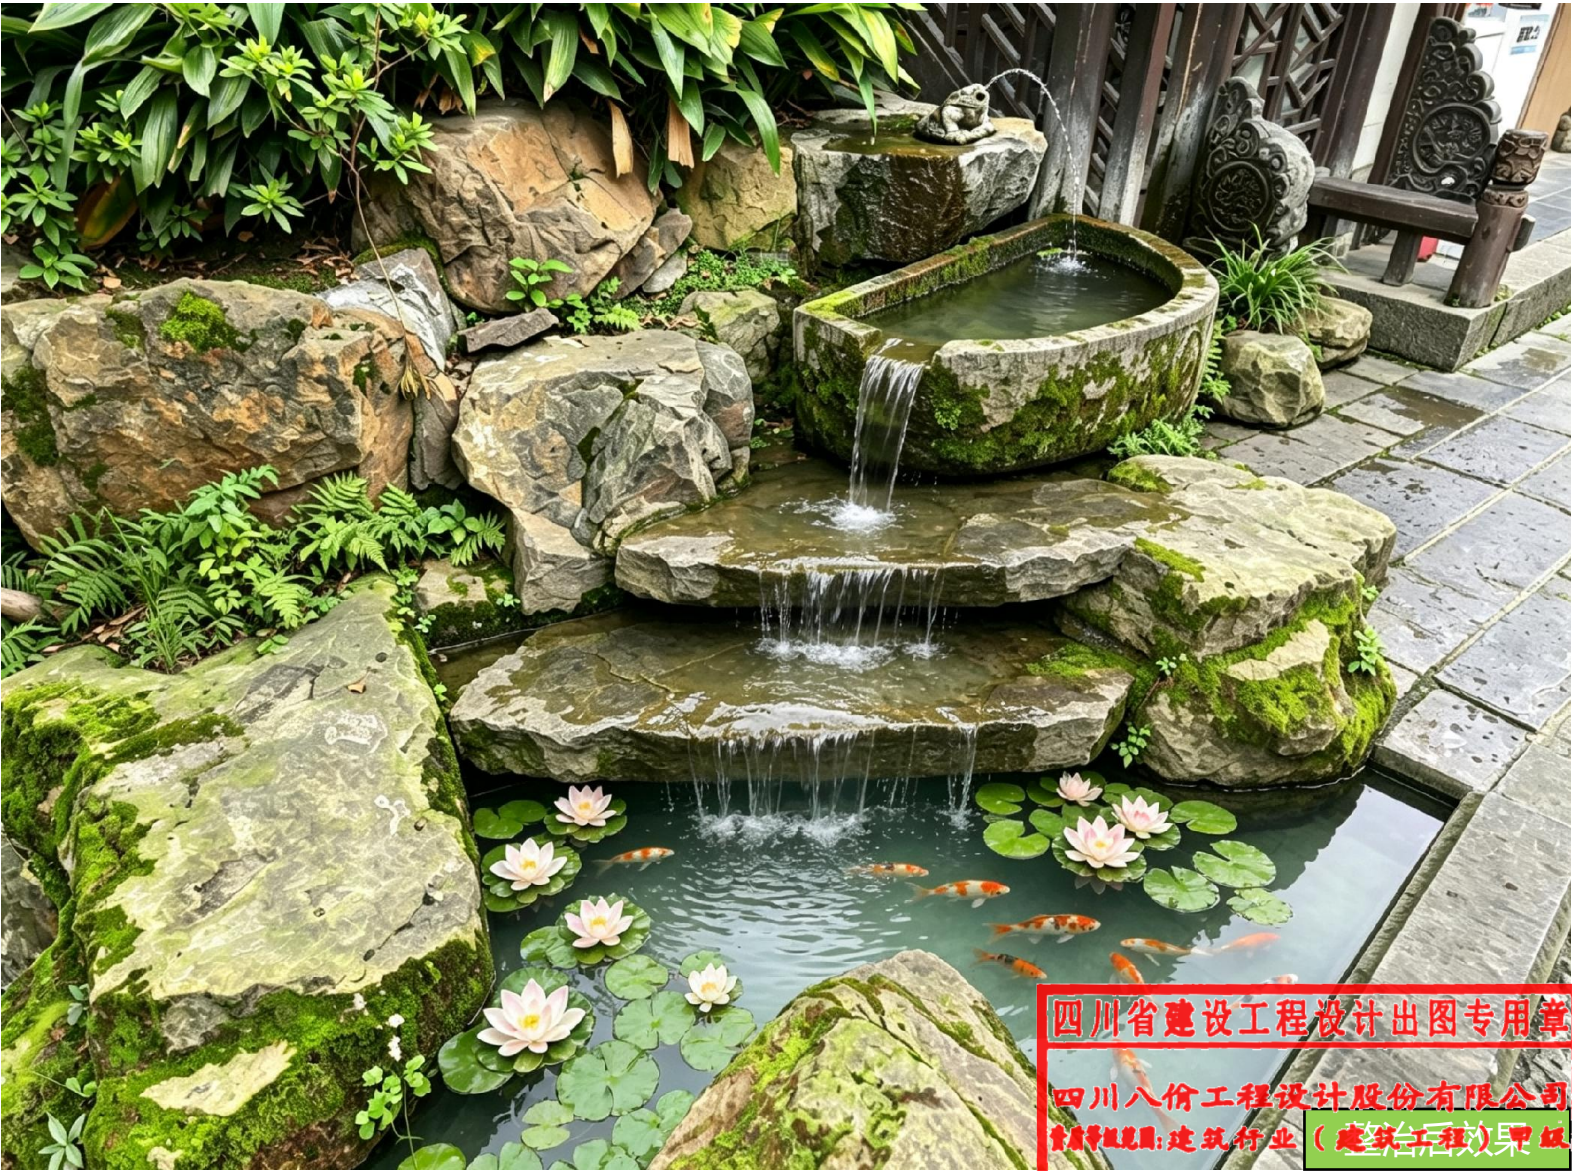
南节点

该景观节点后期使用过程中已形成垃圾收集点，垃圾残汁流入景观水体，缺乏视觉与功能设计。

本次修缮整治，取缔现有垃圾收集点功能，移走现有垃圾桶，结合现有的假山奇石、景观乔木和青石水缸，增设锦鲤观赏鱼池，优化升级为青石叠水景观小品。

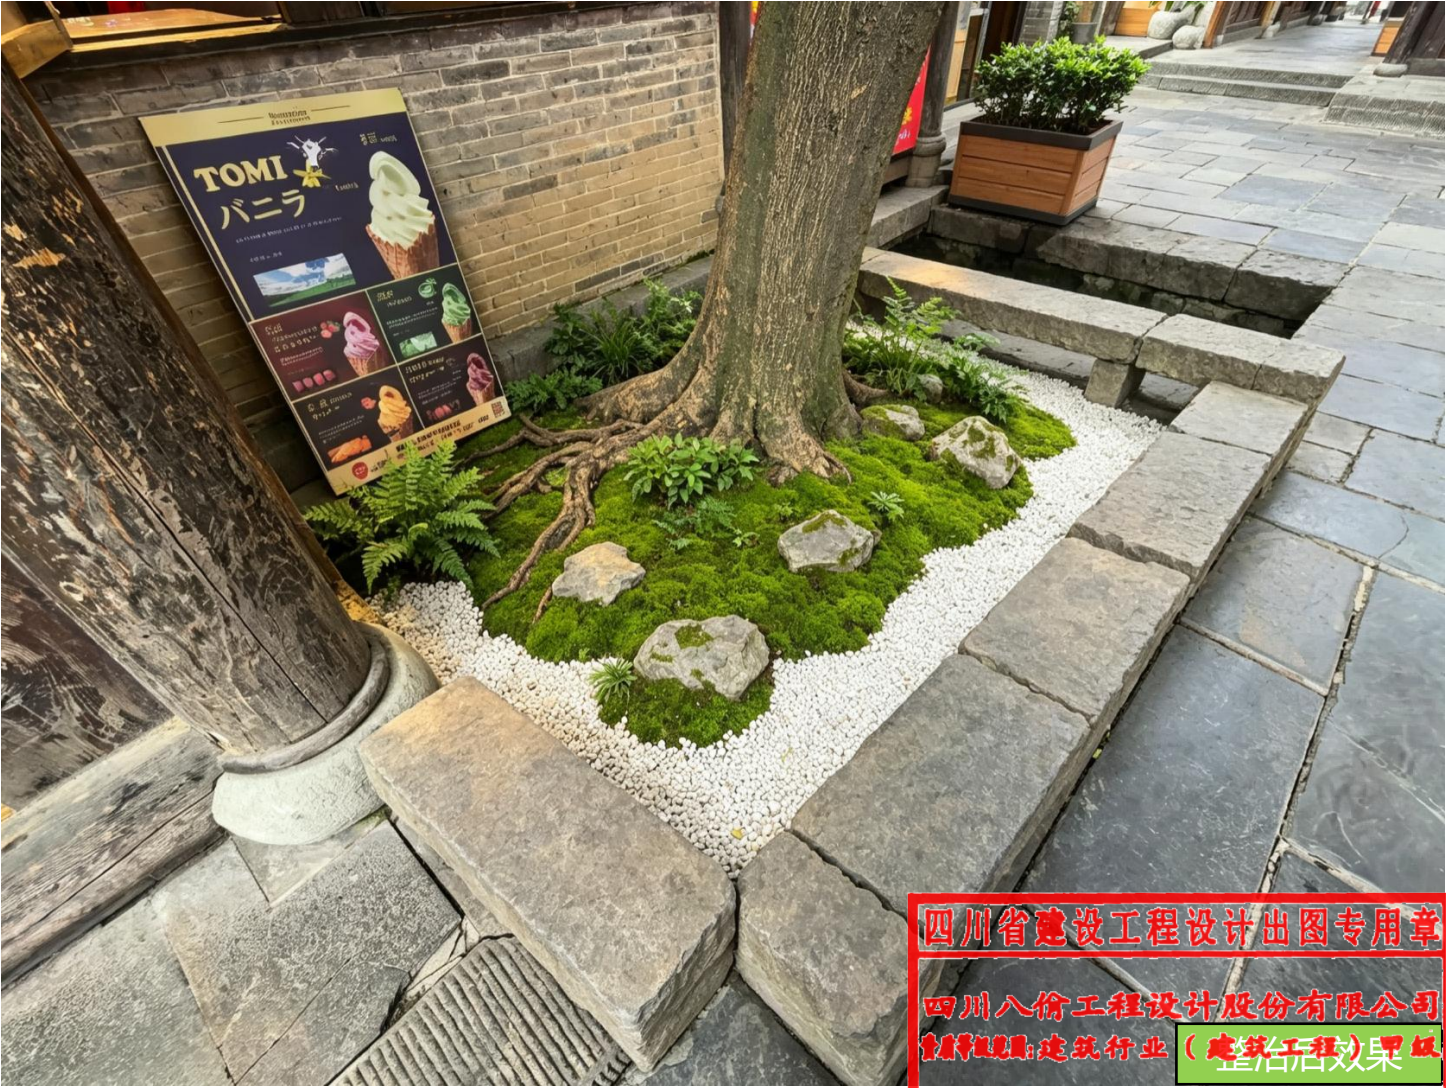
北节点

该景观节点树池地面由碎石板和水泥砂浆覆盖，纹理杂乱，质感粗糙。

围绕树池增设青条石坐凳，树池内增加景观植物，树池边缘铺白色砾石，形成街巷转折景观节点。
